**UNIVERSIDAD JOSÉ CARLOS MARIÁTEGUI**

**VULNERABILIDAD, PELIGRO Y RIESGO SÍSMICO EN VIVIENDAS  
AUTOCONSTRUIDAS DEL DISTRITO DE SAMEGUA, REGIÓN MOQUEGUA**

**BACH. ING. ROGELIO EDUVIGUES FLORES ORTEGA**

**Para optar el Título Profesional de Ingeniero Civil**

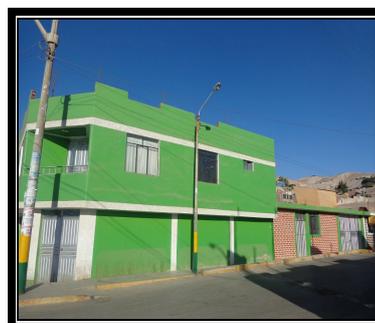
Se puede Observar grietas diagonales por corte que han sido reparadas artesanalmente

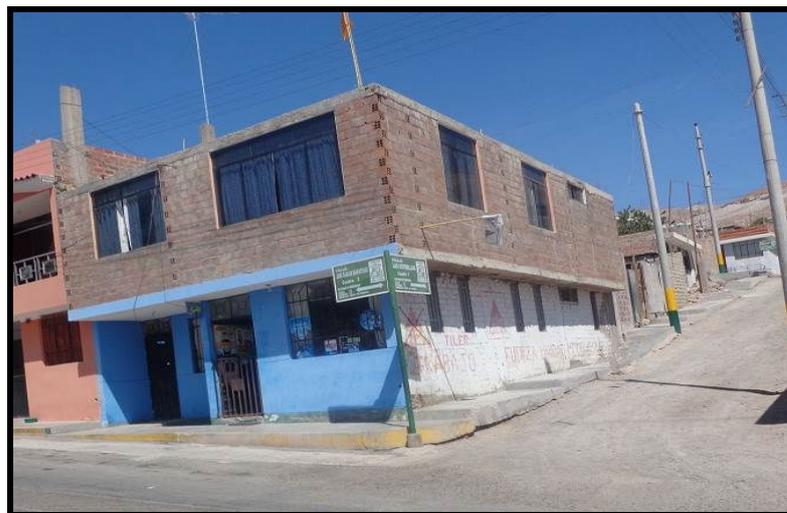
cerros aledaños a la zona urbana, que en la actualidad se vienen construyendo en terrenos de pendiente pronunciada. Los pobladores deben realizar cortes y rellenos para poder empezar con la cimentación de la vivienda (Figura 6.1).

FOTO 6.1: Vivienda en pendientes altas (vivienda 06)

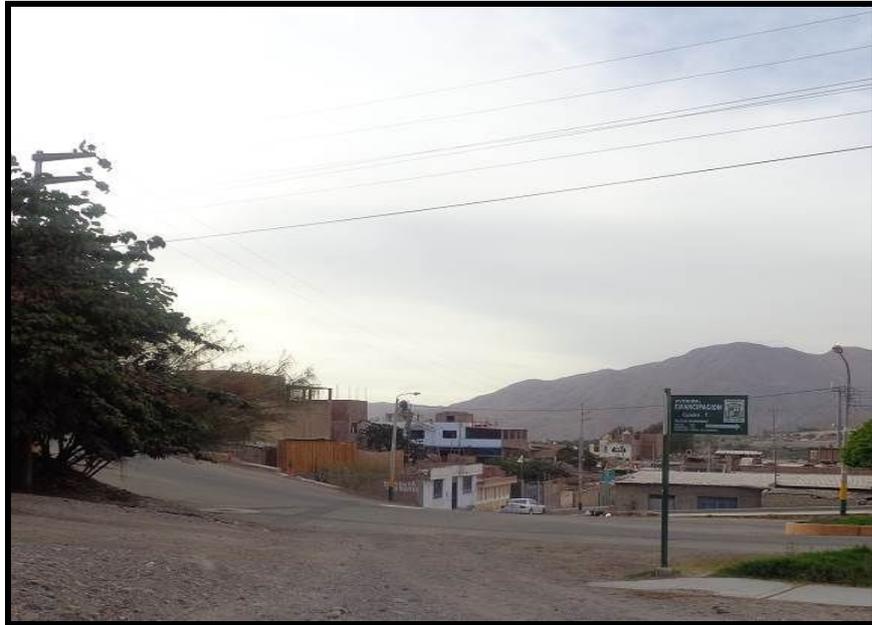
El problema de las viviendas construidas sobre rellenos inadecuados es que son susceptibles a sufrir asentamientos diferenciales, cabe resaltar que anteriormente era un cauce natural de quebradas secas que en temporada de lluvias afectan a las viviendas que se encuentran en medio de éstas, causando inundaciones.

FOTO 6.2: Vivienda en Cauce de Quebrada seca (vivienda 10)

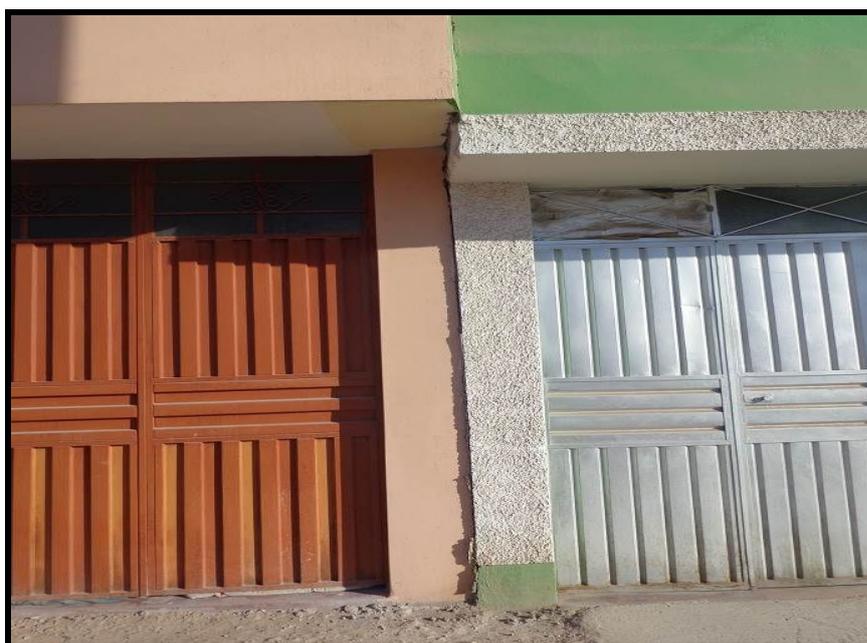
viviendas y que permita el libre movimiento de cada una de ellas y estas no fallen por golpeteo.

FOTO 6.3: Carenza de junta sísmica entre viviendas (vivienda 02)

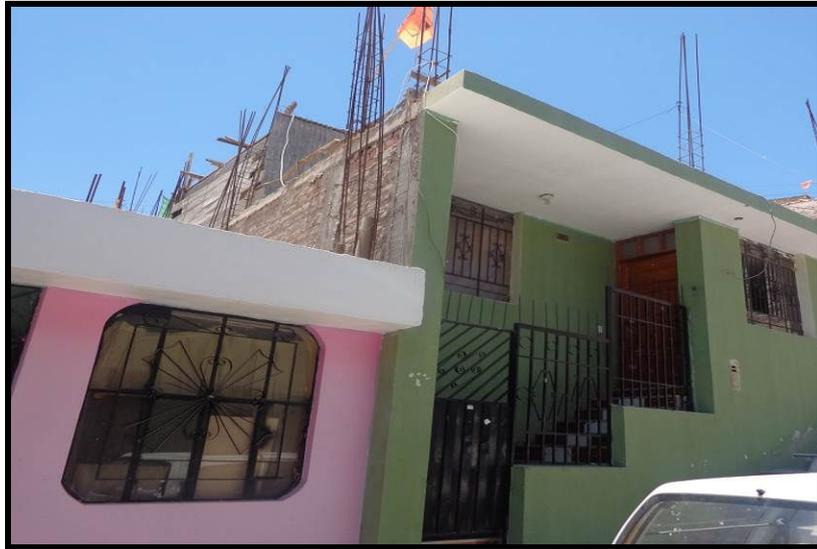
En las viviendas encuestadas se ha notado que las viviendas vecinas, que no tienen junta sísmica, tienen techo a desnivel una con respecto a la otra. Este desnivel ocasionará en ambas viviendas un efecto de golpeteo entre la losa de una y el muro de la otra durante un evento sísmico.

FOTO 6.4: Techos de viviendas a desnivel, sin juntas (vivienda 04)

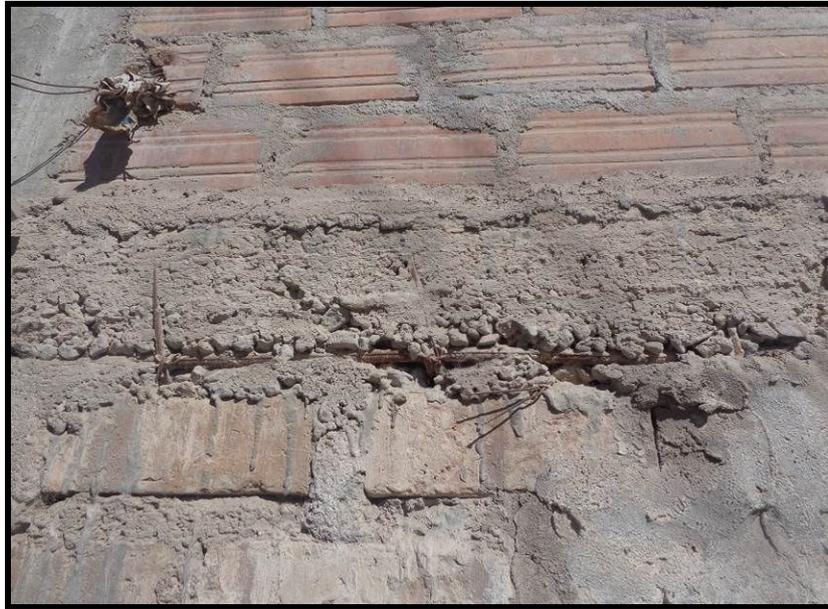
En las viviendas informales el encofrado que se utiliza es inadecuado. La madera muchas veces presenta grietas, rajaduras y no tienen los cantos verticales. Además, los albañiles combinan encofrados de madera con otros elementos como latones, pedazos de ladrillo y papel de la bolsa de cemento. Esto ocasiona que los elementos de concreto armado queden desplomados y que presenten cangrejeras. Ya que de acuerdo a pruebas de compresión en probetas de concreto, realizadas en diferentes laboratorios, se evidencia que las cangrejeras pueden reducir hasta un 40% de la resistencia del concreto.

FOTO 6.5: Acero de viga expuesto por falta de recubrimiento (vivienda 14)

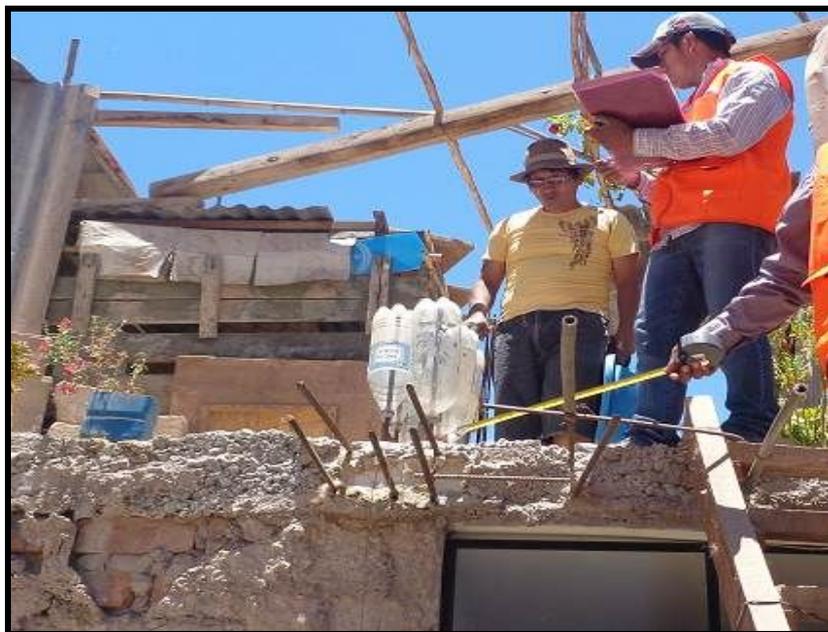
FOTO 6.6: Acero de viga expuesto proyectado (vivienda 11)

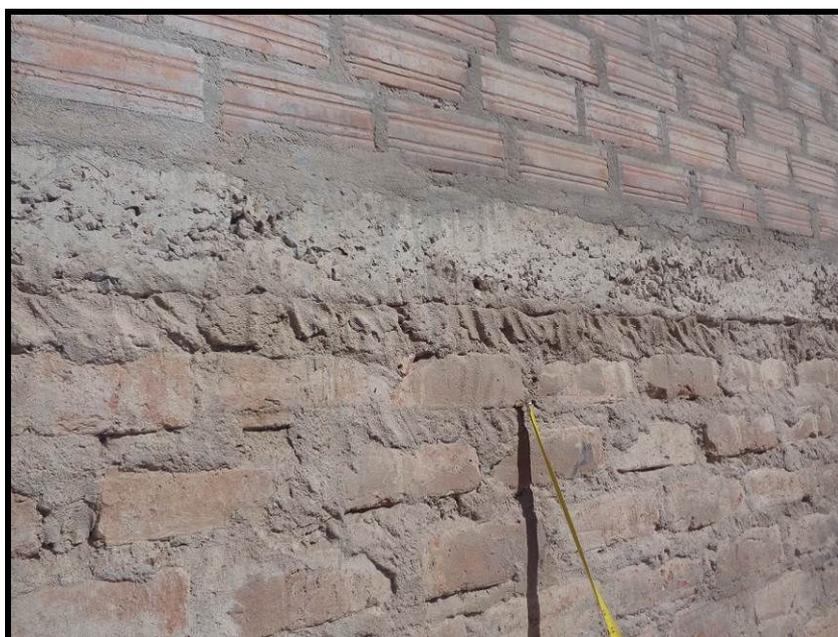
utilizado bolsas de cemento o pedazos, ladrillo que producen cangrejas en el concreto, que los estribos estén doblados inadecuadamente, que hayan elementos (muros y columnas) desplomados. También se clasifica como mano de obra de mala calidad cuando los muros han sido picados en forma diagonal para realizar las instalaciones eléctricas o sanitarias.

FOTO 6.7: Inadecuado confinamiento de muro (vivienda 14)

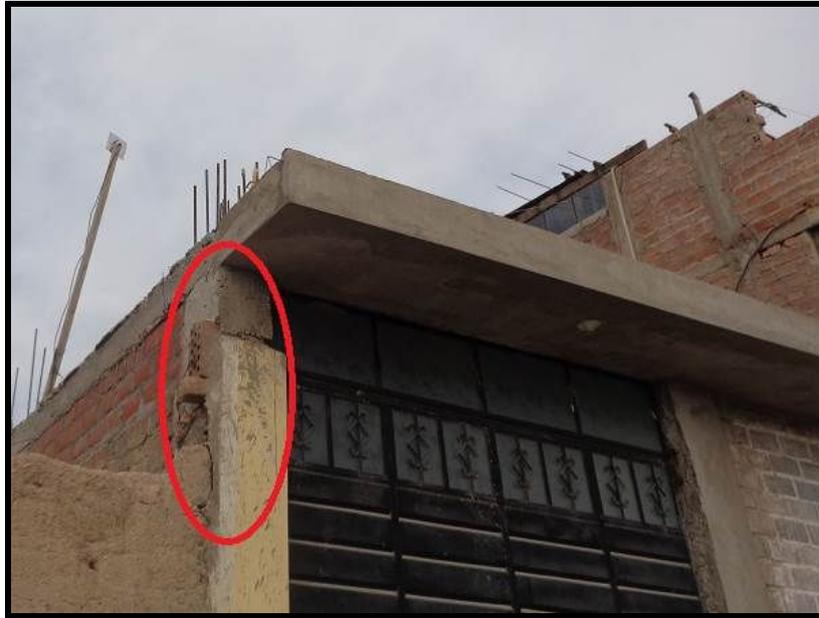
FOTO 6.8: Discontinuidad vertical por mal encofrado de columna  
(vivienda 17)

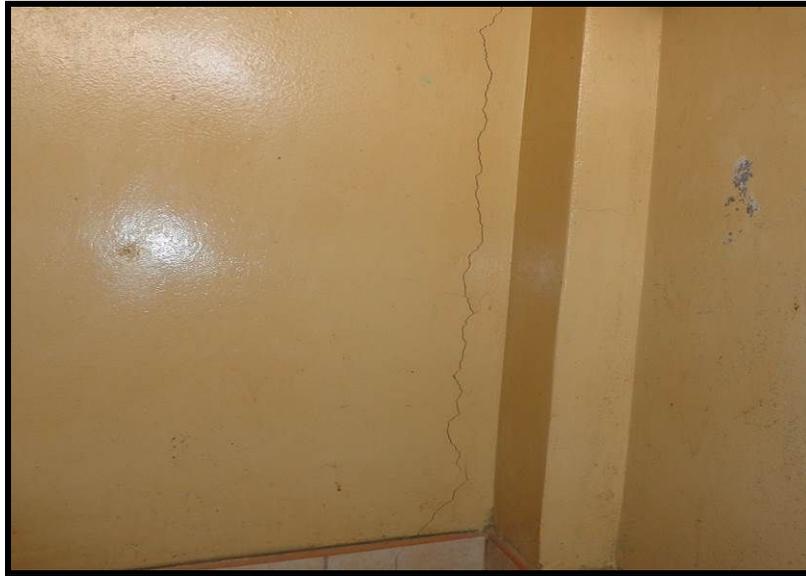
La mayoría de las viviendas encuestadas que tienen muros agrietados, (Figura 6.1) se encuentran cimentadas sobre suelo no consolidado o suelo de relleno de nivel y en zonas con pendiente pronunciada.

En el caso de suelos granulares sueltos, como las arenas, los muros también presentan grietas. Estas grietas son producto del asentamiento diferencial que se produce debido a suelo de cimentación que en algunos casos son rellenos.

FOTO 6.9: Muros agrietados (vivienda 21)

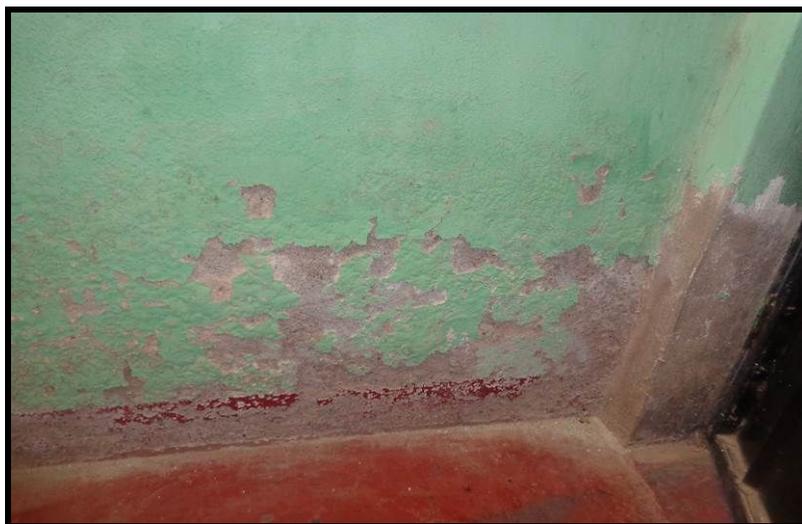
Debido al elevado grado de succión que tienen las unidades de arcilla elaboradas industrialmente y las artesanales, y a la calidad de la materia prima, el peligro que ocasiona la salinidad es mucho mayor ya que se podría reducir aún más la resistencia de las unidades de albañilería mencionadas.

FOTO 6.10: Eflorescencia en muros (vivienda 08)

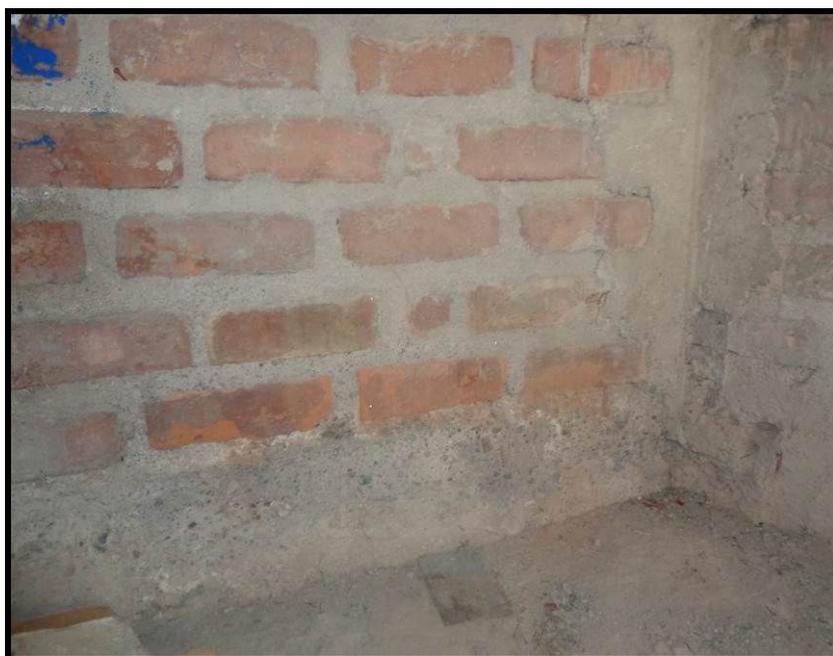
Por lo general, los ladrillos Semi-industriales y artesanales en las encuestas presentan deficiencias en las dimensiones, quemado, color no uniforme, salinidad, alabeo, etc. Este hecho hace suponer que las unidades son de baja calidad y no aseguran una adecuada resistencia tanto a compresión como a corte.

FOTO 6.11: Baja calidad de ladrillos (vivienda 07)
