PATOLOGÍAS EXISTENTES EN LA CAPA DE RODADURA DEL

PAVIMENTO EN LA AVENIDA SAN ANTONIO DE PADUA

SUR, EN EL DISTRITO DE SAN ANTONIO,

MOQUEGUA 2021

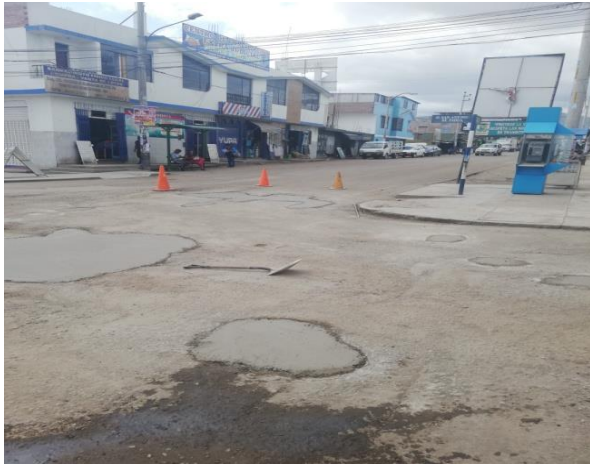
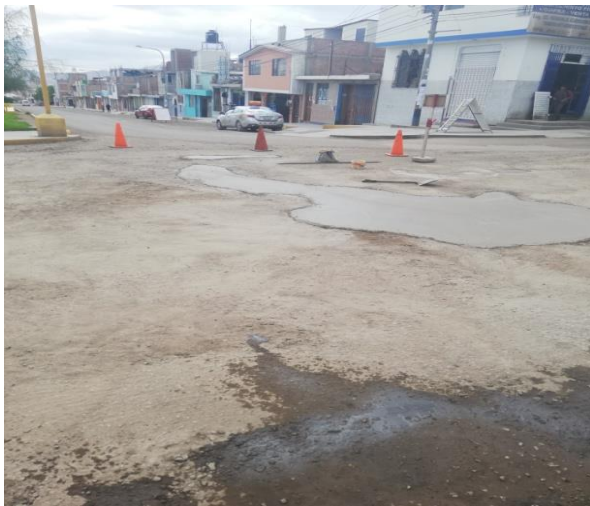
Figura 8. Daños que comprometen la estructura del pavimento. Av. Santa Fortunata.

En este nivel se puede visualizar daños significativos sobre la vía asfaltada que más comúnmente se le denomina piel de cocodrilo con dimensiones de 4,00 m de largo x 1,00 m de ancho = 4,00 m², y las dimensiones verticales varían entre 3,00 cm a 8,00 cm, aquí si las grietas son prominentes, además se observan desconchamientos y algunos huecos que ya comprometieron la estructura del pavimento, tal como se observa en el cruce de la av. Santa Fortunata con san Antonio de Padua,

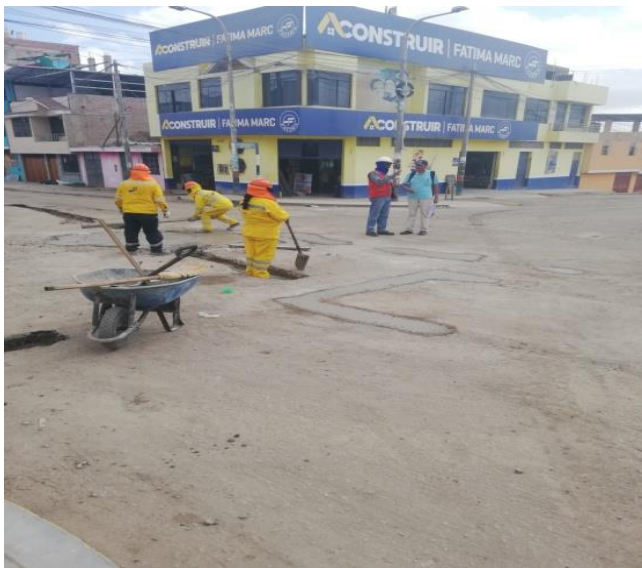
Figura 9. Interseccion de la avenida San Antonio de Padua con la Av. Santa Fortunata

Entre la progresiva 0+030 y la progresiva 0+065, se puede apreciar desgaste pronunciado en la carpeta pavimentada, grietas de pequeña dimension y de poco espesor tambien hay perdida de aridos lo que produce falta de confort y dificultad en el normal transito de vehiculos, se determina que tiene un area de 6,00 metros cuadrados aproximadamente.

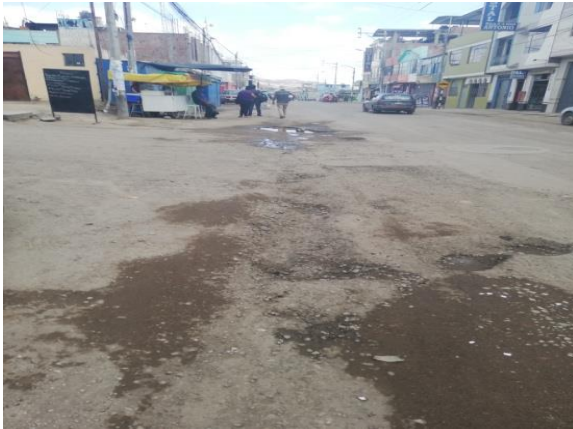
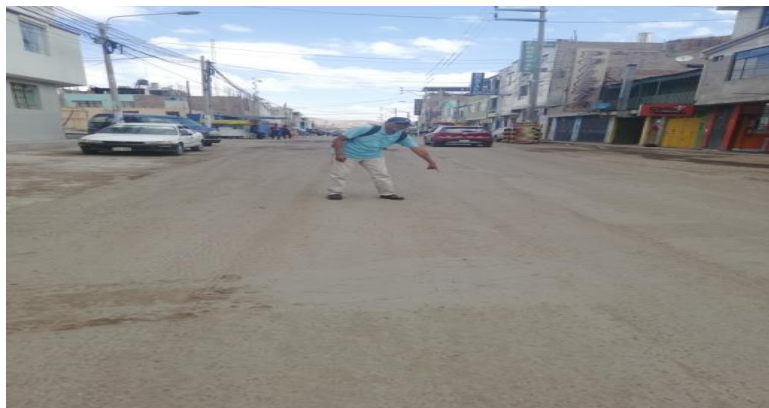
Figura 10. Carpeta asfáltica desgastada
