UNIVERSIDAD JOSÉ CARLOS MARIÁTEGUI

TESIS

**ESTUDIO DE VULNERABILIDAD SÍSMICA PARA LA MEJORA
DE LOS PARÁMETROS ESTRUCTURALES DEL HOSPITAL
REGIONAL DE MOQUEGUA TIPO 2B, MOQUEGUA 2020**

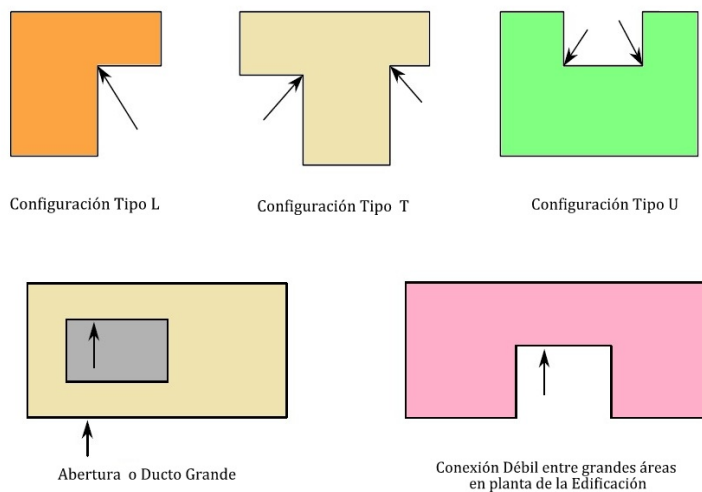
Figura 2
Representación de irregularidades verticales en edificaciones

D.3. Irregularidad en planta. Es producida cuando el edificio tiene esquinas entrantes, es decir, cuando la estructura tiene geometría en forma de U, T, E o L. También, en casos de ductos de gran tamaño generando grandes excentricidades (figura 2).

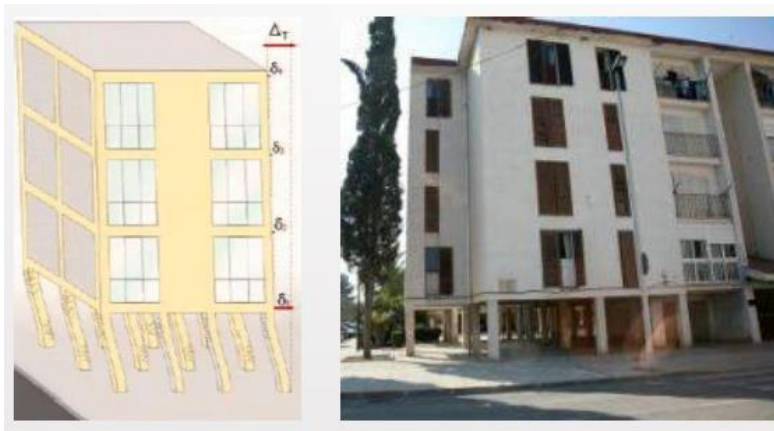
Figura 8

Entonces, se evalúa la interrupción de los sistemas resistentes, la forma irregular de la geométrica vertical, la anomalía de masa y la inadecuada rigidez piso blando (ver ejemplos en las figuras 8 y 9).

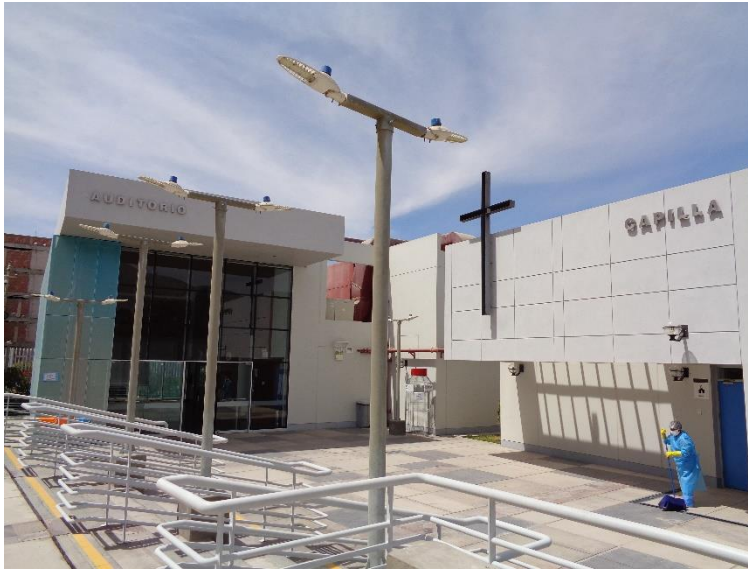
Figura 11
Área A del edificio hospitalario

decorada con una cruz (figura 11), elementos que pueden resultar perjudiciales al público si llegan a fallar tras sufrir los efectos de un sismo.

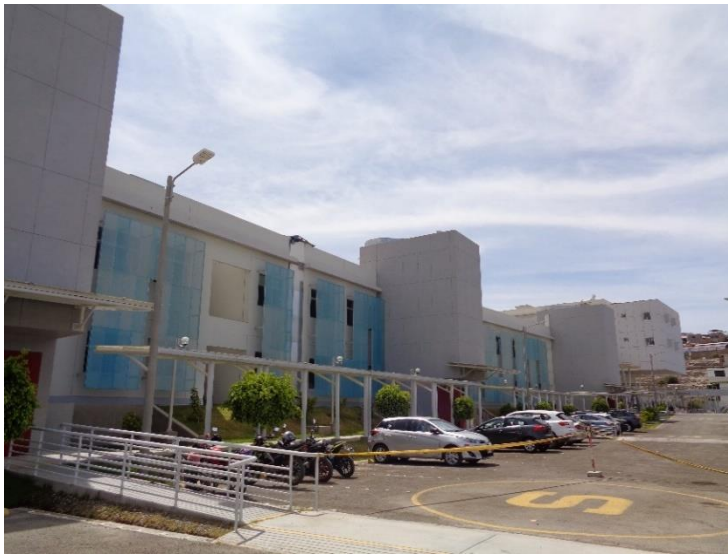
Figura 12
Área B del edificio hospitalario

El sector B corresponde al área de atención hospitalaria, posee una forma rectangular, como muestra la figura 12. Posee dos niveles, con una altura de 4 metros por piso. En este sector se ubica una gran cantidad de consultorios, almacenes, salas de enfermería, salas de triaje, entre otros.

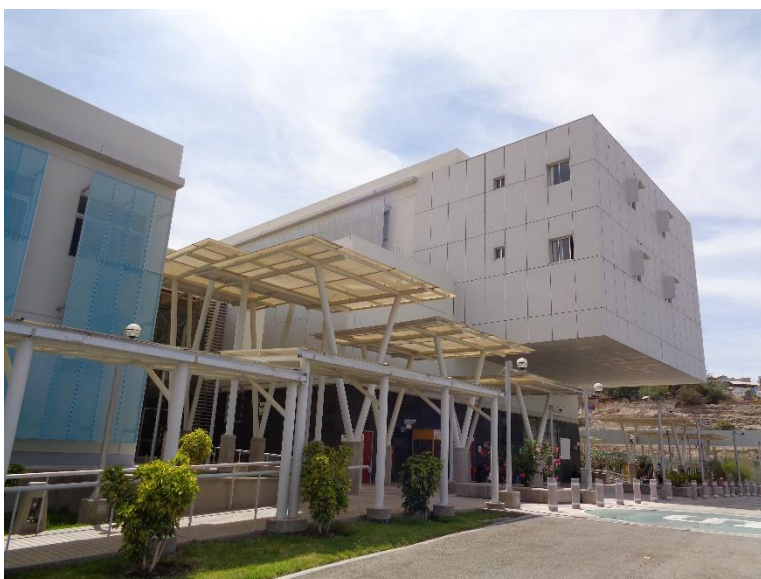
Figura 13
Área C del edificio hospitalario

El sector C alberga almacenes de materiales, salas de esperas, área de ecografía, laboratorios, banco de sangre, habitaciones, y sirve además como sede administrativa del hospital, siendo el que mayor área ocupa entre los cinco sectores, con 4 niveles. Por ello, puede albergar una cantidad superior a 1,000 personas en su interior.

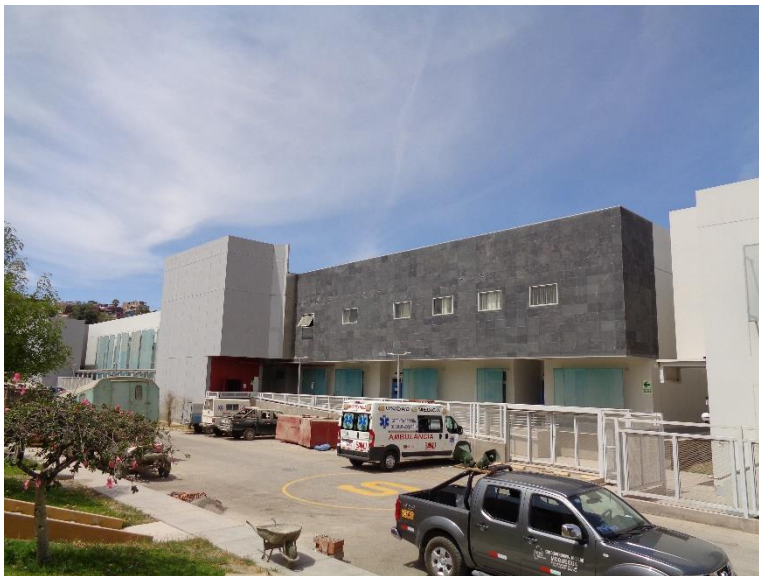
Figura 14
Área D del edificio hospitalario

El sector D posee igualmente una forma rectangular, aunque menos angosta que el sector B. Posee dos niveles como muestra la figura 14, y es la segunda con mayor área en planta. En este sector se ubica el área de ginecología, almacenes, y algunas oficinas administrativas.

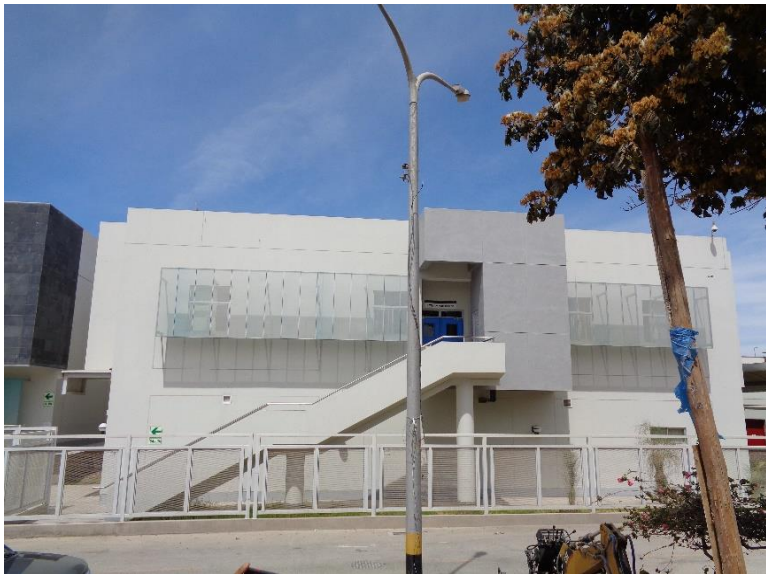
Figura 15
Área E del edificio hospitalario

Finalmente, el área E tiene el uso principal de oficinas administrativas, como muestra la figura 15, por lo que reúne un aforo máximo de 100 personas en su interior. Alberga almacenes de insumos médicos, salas de reuniones y habitaciones para pacientes.

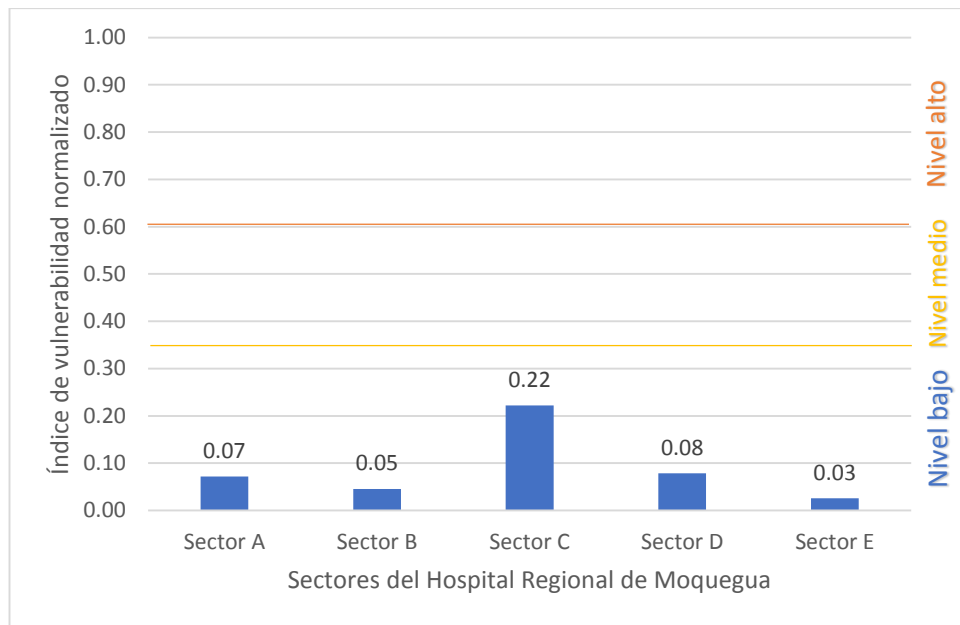
Figura 16
Niveles de vulnerabilidad estructural recuperados

Finalmente, la figura 16 presenta el resultado de todos los sectores analizados, teniendo como referencia la escala mostrada en la tabla 8, donde todos los sectores resultaron tener un nivel de vulnerabilidad estructural bajo.
