TRABAJO DE SUFICIENCIA PROFESIONAL

MEJORAMIENTO DE PISTAS Y VEREDAS EN LAS CALLES DE

LA JUNTA VECINAL JUAN PABLO II CENTRO POBLADO

DE SAN ANTONIO

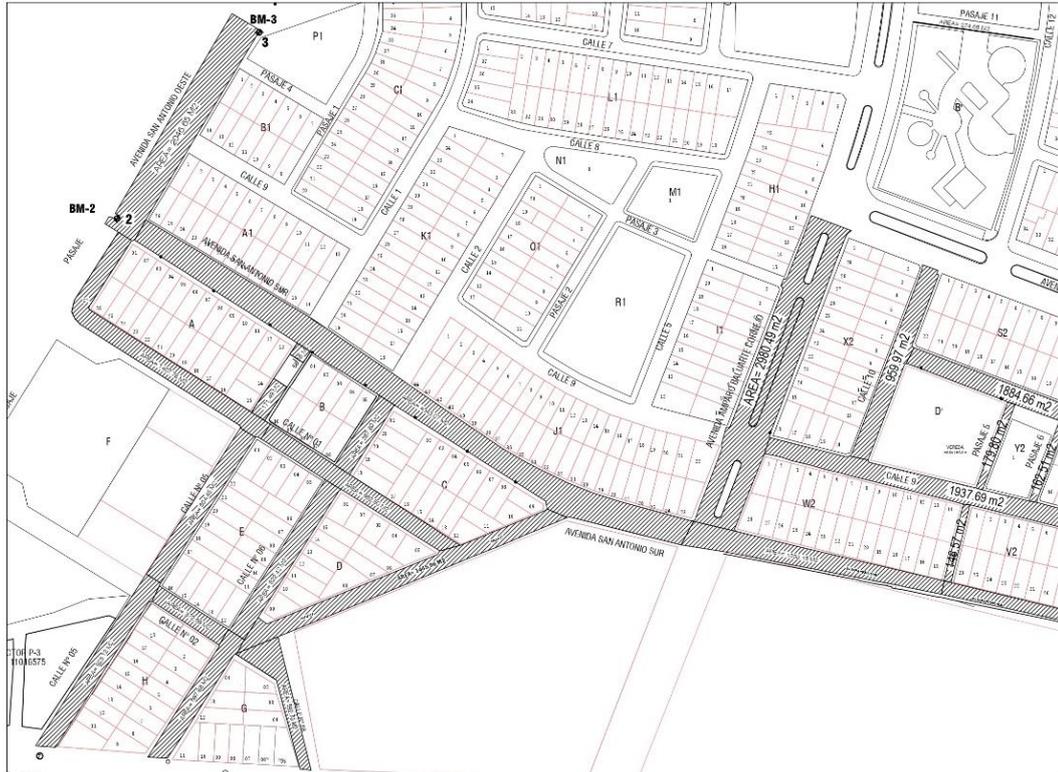
Figura 2

Áreas intervenidas en la Asociación Villa El Salvador

Nota: El plano de ubicación representa las áreas involucradas al proyecto las cuales se encuentran diferenciadas con relleno color gris.

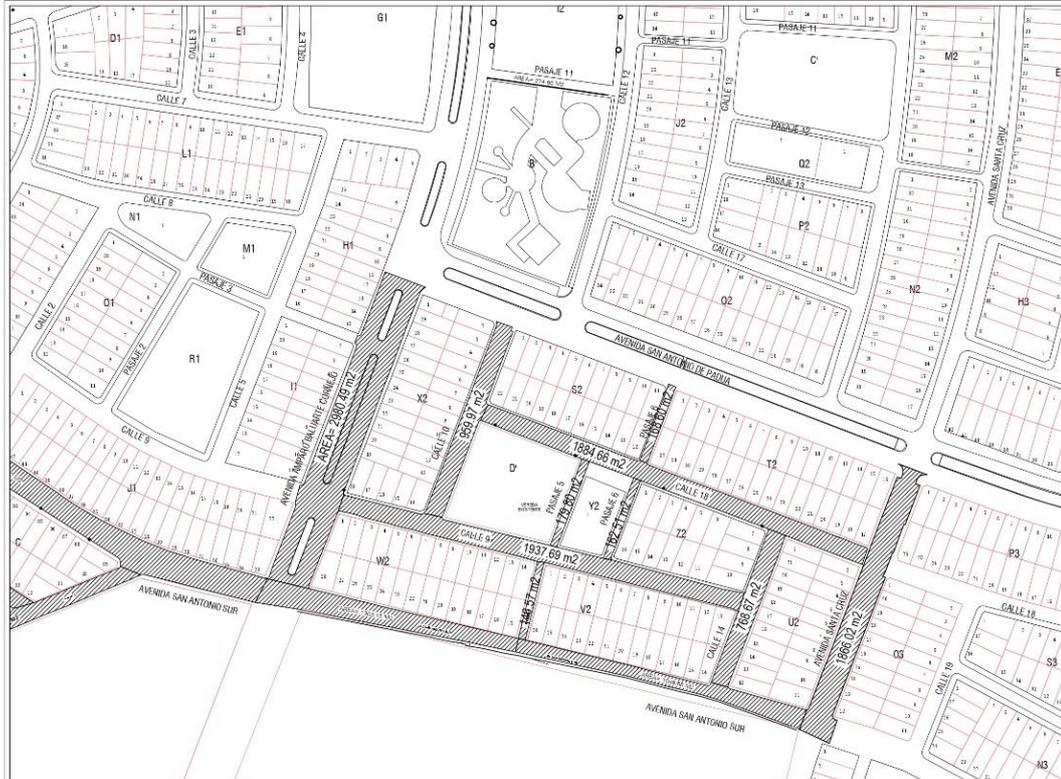
Figura 3

La Asociación Villa Japón comprende las Calles: 09, 10, 14, 18, Pasaje 05, 06, y Avenida Santa Cruz, los cuales suman un área de 8,074.49 m² de colocación de carpeta asfáltica.

Áreas intervenidas en la Asociación Villa Japón

Nota: El plano de ubicación representa las áreas involucradas al proyecto las cuales se encuentran diferenciadas con relleno color gris.

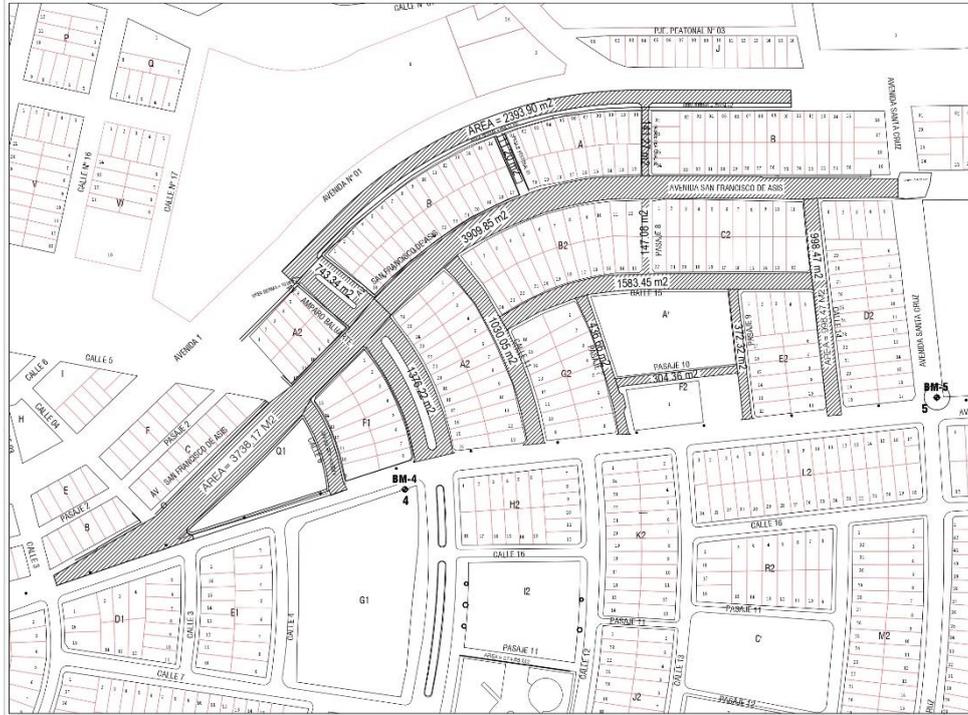
Figura 4

La Asociación 11 de Diciembre comprende las Calles: 06, 11, 14, 15, Pasaje 07, 09, 10, Av. Amparo Baluarte y Av. San Francisco de Asís, los cuales suman un área de 18,413.21 m² de colocación de carpeta asfáltica. Esta zona presenta viviendas bajo el nivel del afirmado, lo que conlleva a la ejecución de partidas de muros de contención, a fin de ser rellenados para la conformación de la carpeta asfáltica, y también la construcción de graderías para los accesos a las viviendas que se encuentran tanto bajo y sobre el nivel de la rasante; estas actividades conllevan a la instalación de barandas con fines de seguridad.

Áreas intervenidas en la Asociación 11 de Diciembre

Nota: El plano de ubicación representa las áreas involucradas al proyecto las cuales se encuentran diferenciadas con relleno color gris.

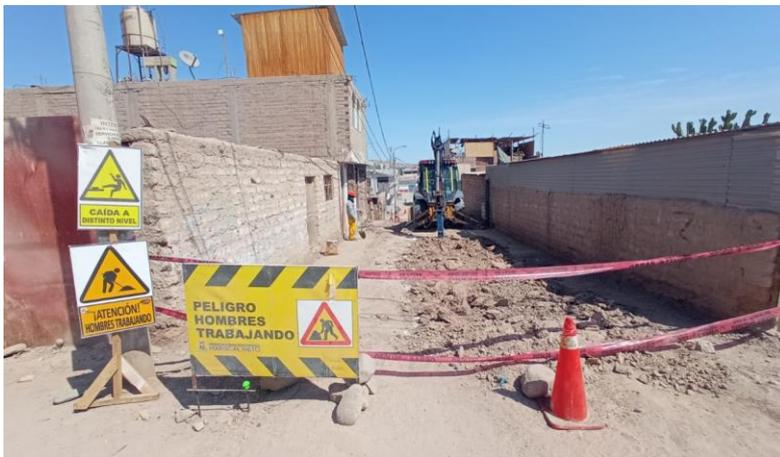
Figura 5

Trabajos de excavación en la Asociación de Vivienda 11 de Diciembre

Nota: Excavación de terreno arcilloso en el pasaje N° 02

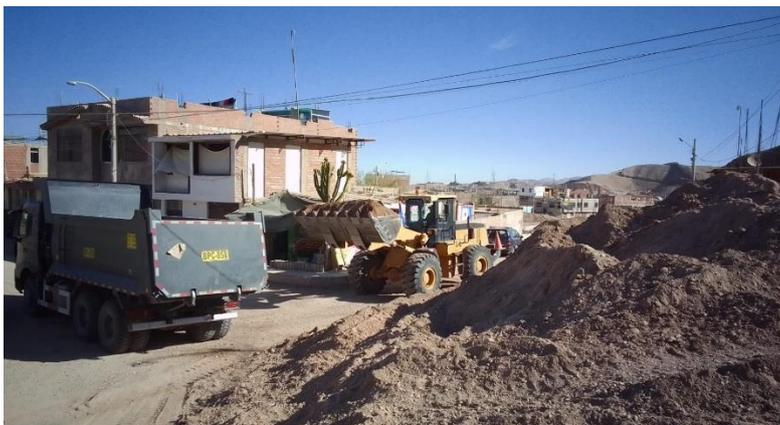
Figura 6

Trabajos de carguío de material excedente en la Asociación de Vivienda 11 de Diciembre

Nota: Eliminación de material excedente proveniente de corte de terreno en Av. Amparo Baluarte con San Francisco de Asís

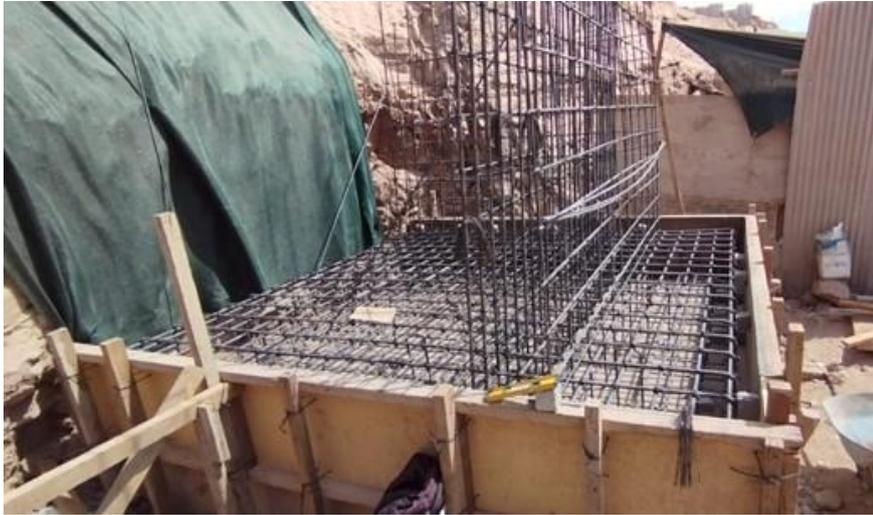
Figura 7

Acero de refuerzo en zapatas y pantalla en Asociación Villa El Salvador

Nota: Armado de acero para graderías en Calle 05

Todas las armaduras de refuerzo son cortados y doblados según lo indicado en planos, con las tolerancias permitidas en las Normas AC-318-95, no permitiendo el redoblado ni enderezamiento del refuerzo

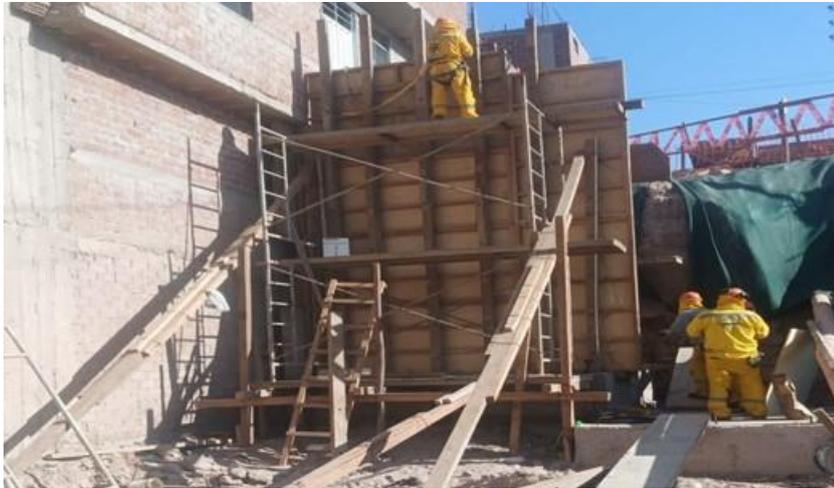
Figura 8

Encofrado de pantalla en Asociación Villa El Salvador

Nota: Encofrado de pantalla para graderías en Calle 05

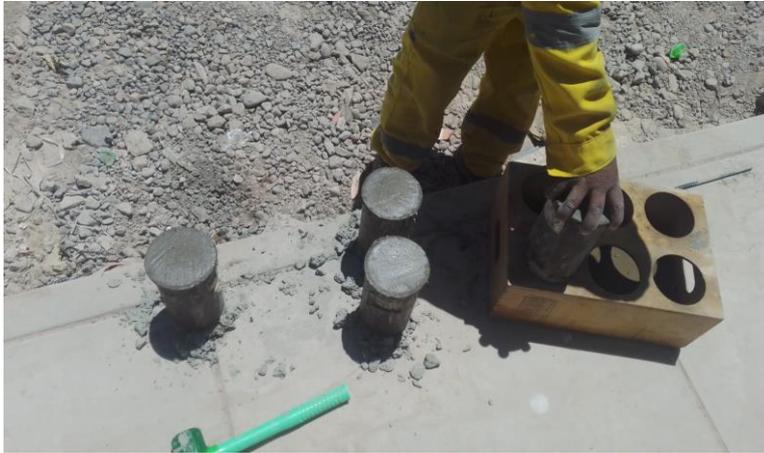
Figura 9

Toma de muestras de concreto

Nota: Estas actividades se realizan para todos los vaciados a nivel de proyecto.

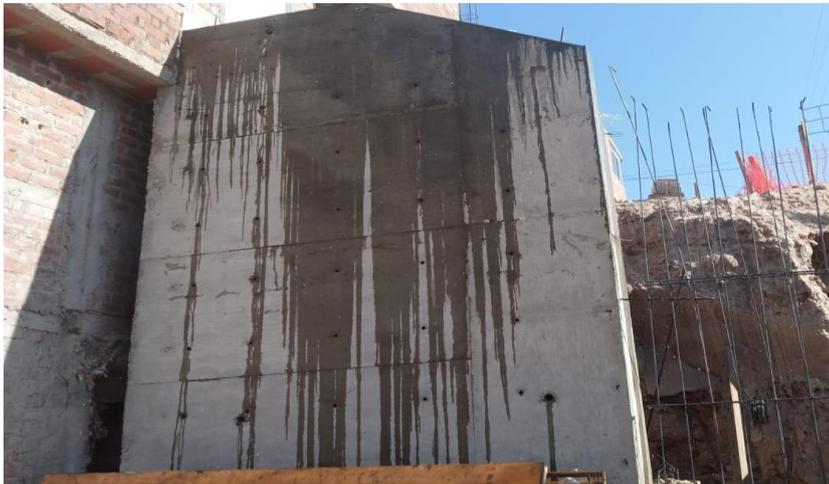
Figura 10

Humedecimiento del concreto en pantalla

Nota: Pantalla para graderías en Calle 5 – Asociación Villa El Salvador.

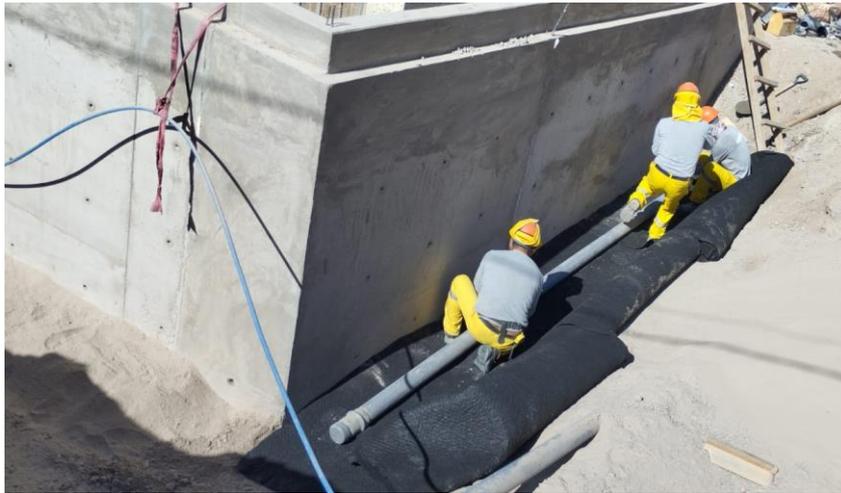
Figura 11

Colocación de Tubería cribada y Geomembrana para Drenaje

Nota: Asociación 11 de Diciembre – Av. San francisco de Asís.

En el caso de la Asociación de Vivienda 11 de Diciembre, debido a que se encuentran viviendas bajo el nivel de la rasante, los muros son impermeabilizados acondicionando a su vez malla geocompuesto, el cual es liviano y flexible.

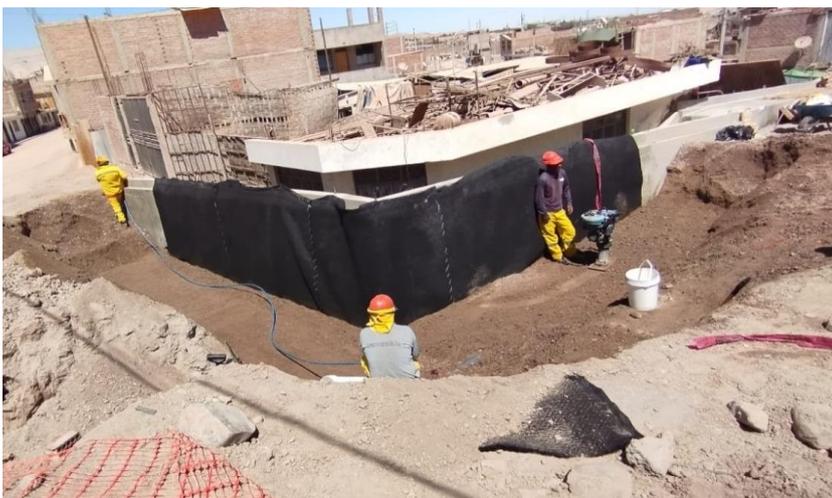
Figura 12

Relleno compactado con material de préstamo en muros

Nota: Asociación 11 de Diciembre – Av. San francisco de Asís.

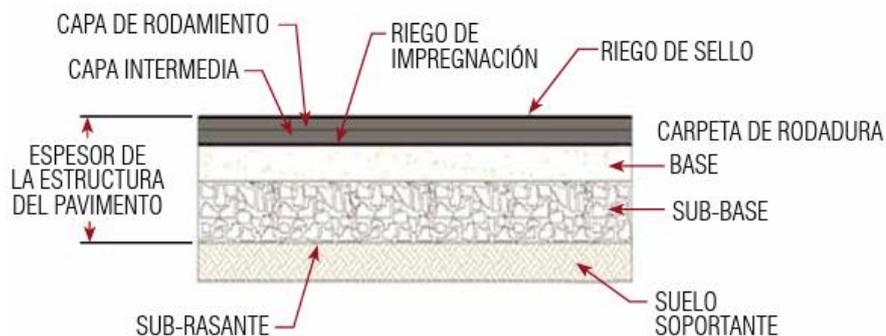
Figura 13

Estructura de pavimento flexible

Nota: Tomado de *Estructura de un pavimento flexible* (p.14). Pautas metodológicas para el desarrollo de alternativas de pavimentos en la formulación y evaluación social de proyectos de inversión pública de carreteras. Fuente: Ministerio de Economía y Finanzas (2015)

De acuerdo a Minaya y Ordoñez (2006), del Diseño Moderno de Pavimentos asfálticos, indica que la Estructura del Pavimento Asfáltico se apoya sobre el terreno de fundación o subrasante, y está conformado por capas de materiales de diferentes calidades y espesores, que obedecen a un diseño estructural. La estructura del pavimento está destinada a soportar las cargas provenientes del tráfico.

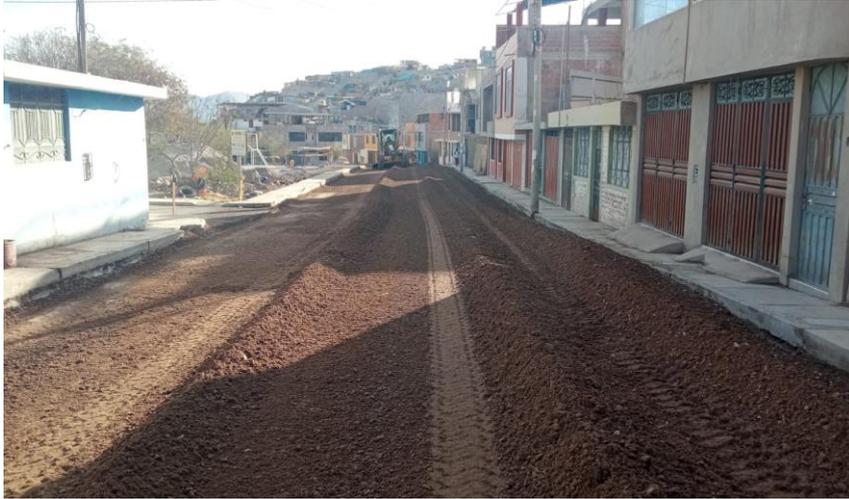
Figura 14

Conformación de material base granular en Asociación 11 de Diciembre

Nota: Conformación de base granular en Calle 15

Para la conformación de la base se colocará este material de tal forma que se obtenga una capa de 20cm, siendo el mismo procedimiento que la subbase; la base es la capa inferior a la capa de rodadura (parte superior de un pavimento, que puede ser de tipo bituminoso (flexible) o de concreto de cemento portland (rígido) o de adoquines, cuya función es sostener directamente el tránsito, que sostiene, distribuye y trasmite las cargas ocasionadas por el tránsito. Esta capa será de material granular drenante (CBR > 80%) (MTC, 2013).

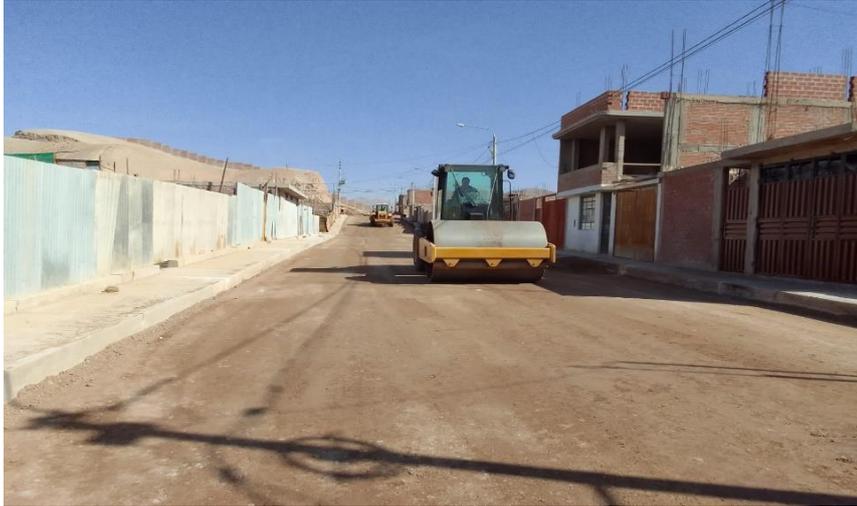
Figura 15

Compactación a nivel base granular en Asociación Villa El Salvador

Nota: Compactación con rodillo de 12 toneladas en Calle 1

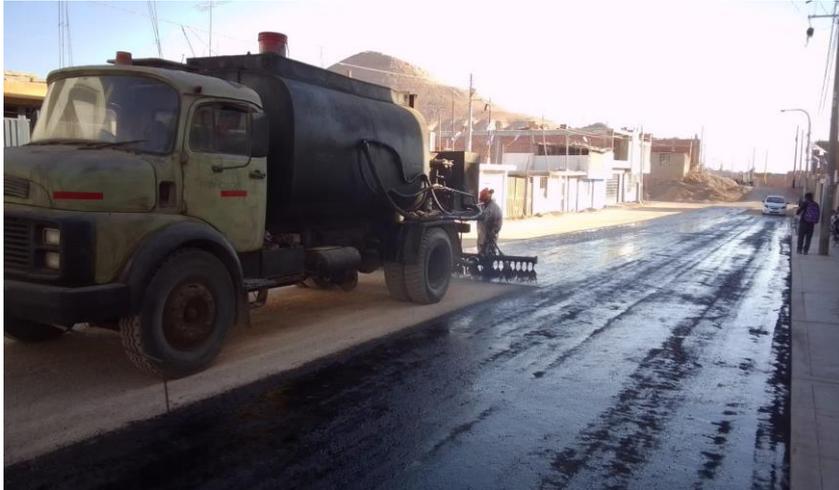
Figura 16

Imprimado con MC-30 en Asociación Villa Japón

Nota: Imprimado en Av. Santa Cruz

Inmediatamente después de la aplicación de la capa de imprimación, ésta debe ser protegida, con la finalidad de impedir el tránsito durante el período de curado (4 días aprox.).

El área imprimada debe airearse, sin ser arenada por un término de 24 horas, debiendo conservar satisfactoriamente la superficie imprimada hasta que la capa de superficie sea colocada. Para la conservación e extiende arena para evitar la adherencia de la capa de imprimación a las llantas de los vehículos y parchar las roturas de la superficie imprimada con mezcla bituminosa. En otras palabras, cualquier área de superficie imprimada que resulte dañada por el tráfico de vehículos o por otra causa, deberá ser reparada antes de que la capa superficial sea colocada (Torres y Abad, 2020).

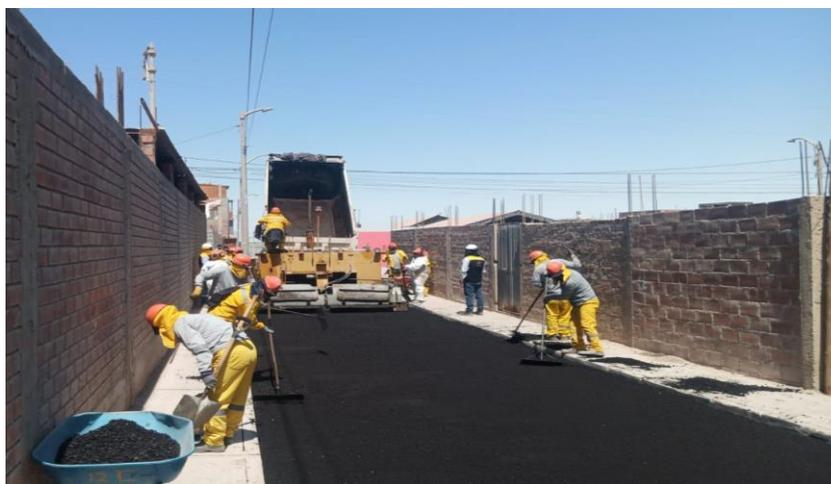
Figura 17

Colocación de Asfalto flexible e=2''

Nota: Colocación de Asfalto en Pasaje 05 - Villa Japón

Una vez colocada la mezcla asfáltica, es que esta debe ser compactada correctamente, para ello se requirió de los servicios de alquiler de rodillos tándem y neumático, los cuales se encontraron a disposición durante el plazo de dichas órdenes a fin de hacer uso del servicio en los días programados de carpeteo, dada la complejidad de los trabajos, generalmente estos trabajos (compactado) continuaban laborando incluso después de la jornada laboral, sin embargo su contabilización era por horas trabajadas, lo que no perjudicaba a la jornada del personal obrero, mostrándose las horas maquinas trabajadas en las conformidades de dichos servicios: valorización, partes diarios y paneles fotográficos. Luego de

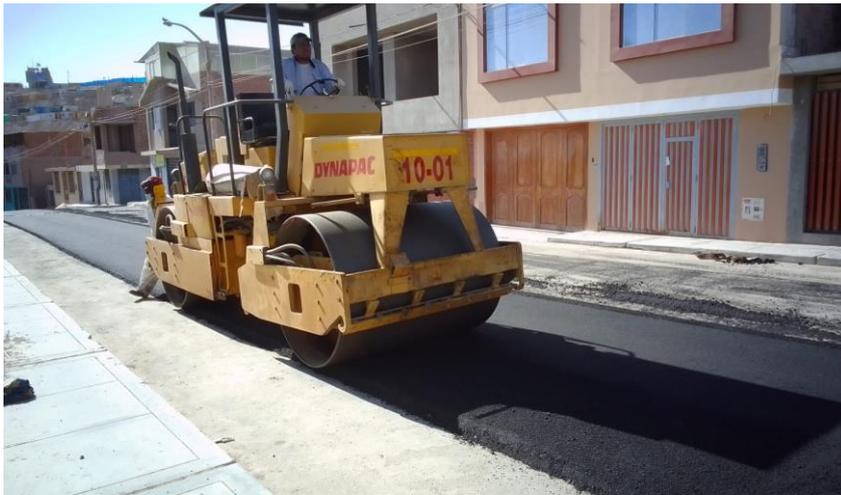
Figura 18

Compactado de pavimento en Asociación 11 de Diciembre

Nota: Conformación de carpeta asfáltica en Calle 15

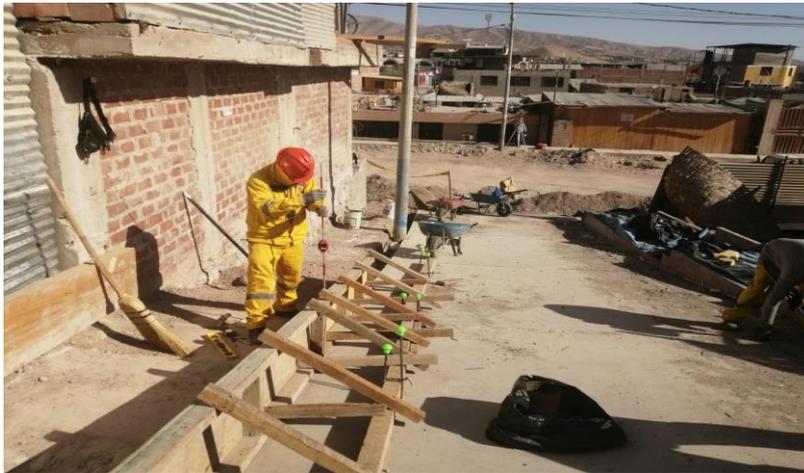
Figura 19

Encofrado y nivelado de veredas en Asociación 11 de Diciembre

Nota: Pasaje Peatonal N° 01

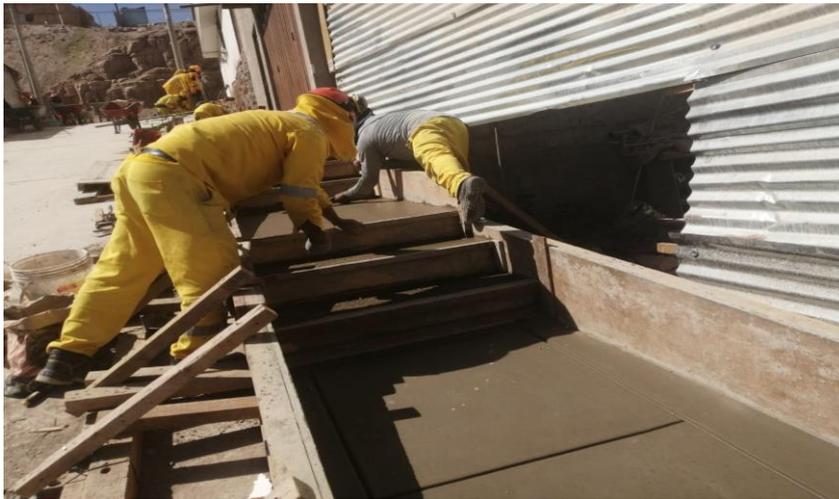
Figura 20

Vaciado, pulido y bruñado de veredas y gradas en Asociación 11 de Diciembre

Nota: Pasaje Peatonal N° 01

Para el vaciado de concreto en las veredas se tendrá concreto simple $f'c=140\text{kg/cm}^2$, siendo construidas de acuerdo con los planos de cote y detalles con las medidas y dimensiones especificadas. El acabado de cemento pulido será realizado para obtener una superficie uniforme, firme, plana y nivelada por lo que deberá comprobarse constantemente con regla de madera.

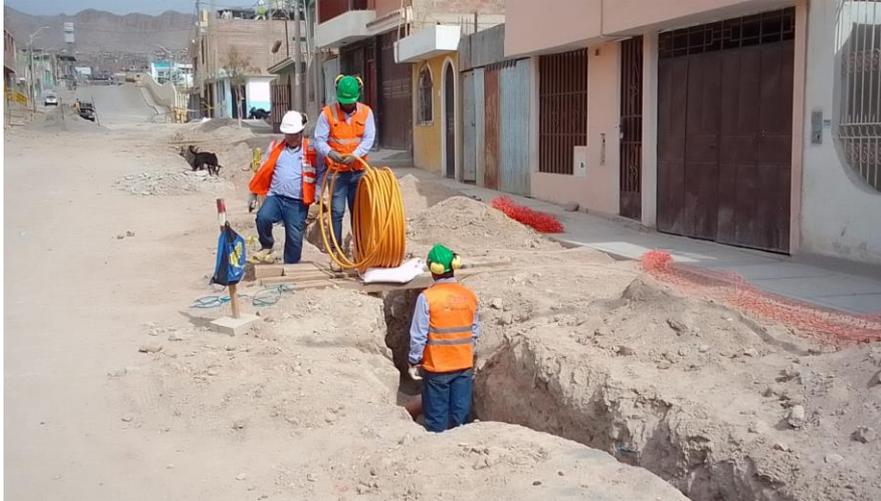
Figura 52

Actividades de profundización de tubería de gas

Nota: Actividades realizadas en la Av. San Francisco de Asís de la Asociación 11 de Diciembre.

de la vía, en consecuencia durante los trabajos de movimiento de tierras, es que se produce la rotura de una tubería, requiriendo la presencia de Petro Perú para su reparación, regularizando el gasto que esto conllevaba; por lo tanto se proyecta el servicio de profundización de esta tubería.

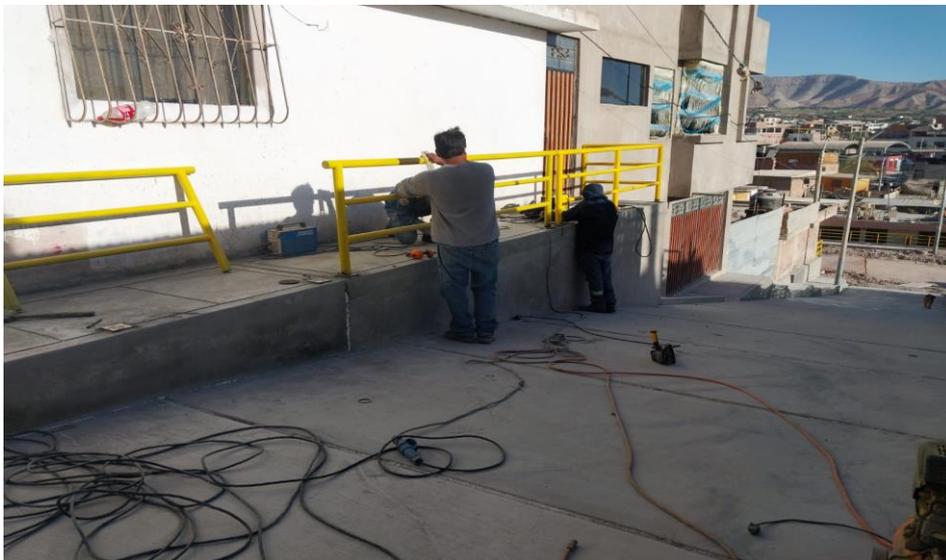
Figura 53

Instalación de barandas metálicas

Nota: Actividades realizadas en la Asociación 11 de Diciembre.
