**UNIVERSIDAD JOSÉ CARLOS MARIÁTEGUI**

**VULNERABILIDAD, PELIGRO Y RIESGO SÍSMICO EN VIVIENDAS  
AUTOCONSTRUIDAS DEL DISTRITO DE SAMEGUA, REGIÓN MOQUEGUA**

**BACH. ING. ROGELIO EDUVIGUES FLORES ORTEGA**

**Para optar el Título Profesional de Ingeniero Civil**

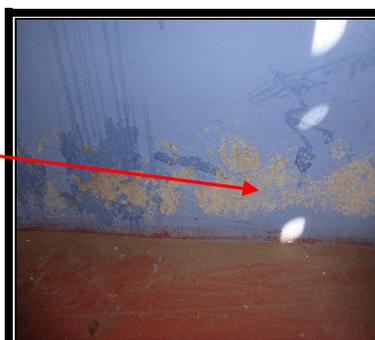
Se puede Observar el excesivo ataque de Sales en la parte inferior de los muros

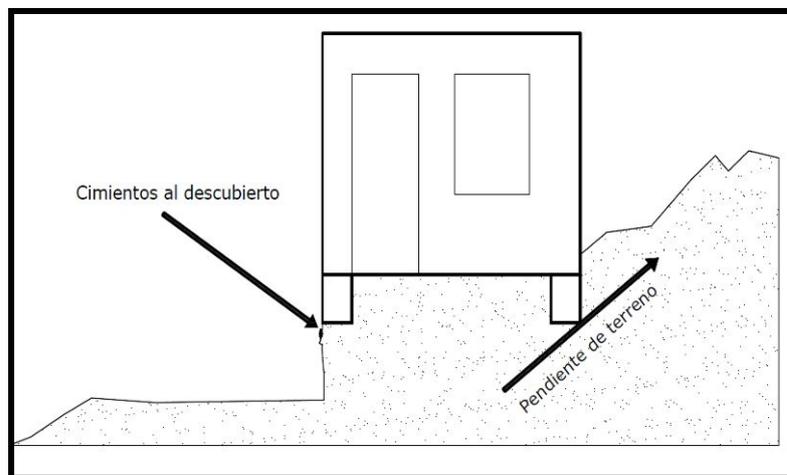
Figura 6.1: Problema de pendiente de viviendas

En la zona del Distrito de Samegua existen pendientes generadas por los

cerros aledaños a la zona urbana, que en la actualidad se vienen construyendo en terrenos de pendiente pronunciada. Los pobladores deben realizar cortes y rellenos para poder empezar con la cimentación de la vivienda (Figura 6.1).

La mayoría de las viviendas encuestadas que tienen muros agrietados, (Figura 6.1) se encuentran cimentadas sobre suelo no consolidado o suelo de relleno de nivel y en zonas con pendiente pronunciada.

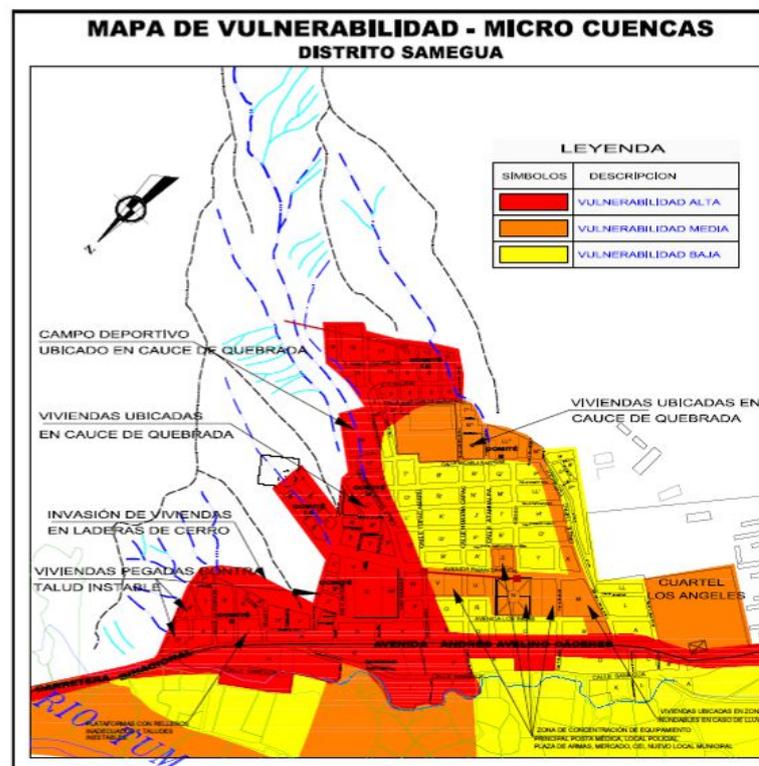
Figura 6.2: Mapa de vulnerabilidad - Micro cuencas Samegua

Los rellenos no controlados son los más comunes, pues se realizan con cualquier material y sin una adecuada compactación.

El problema de las viviendas construidas sobre rellenos inadecuados es que son susceptibles a sufrir asentamientos diferenciales, cabe resaltar que anteriormente era un cauce natural de quebradas secas que en temporada de lluvias afectan a las viviendas que se encuentran en medio de éstas, causando inundaciones.

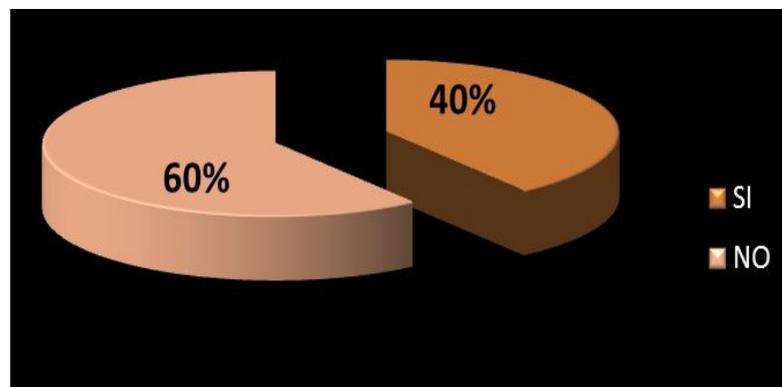
Figura 7.5: Corte en muros

Se observa que el cuarenta por ciento (40%) de las viviendas presentan fallas por corte, mientras que el sesenta por ciento (60%) no presentan fallas por corte, de las viviendas que presentan dichas fallas es debido al sismo del 2001 que afectó al sur de país.

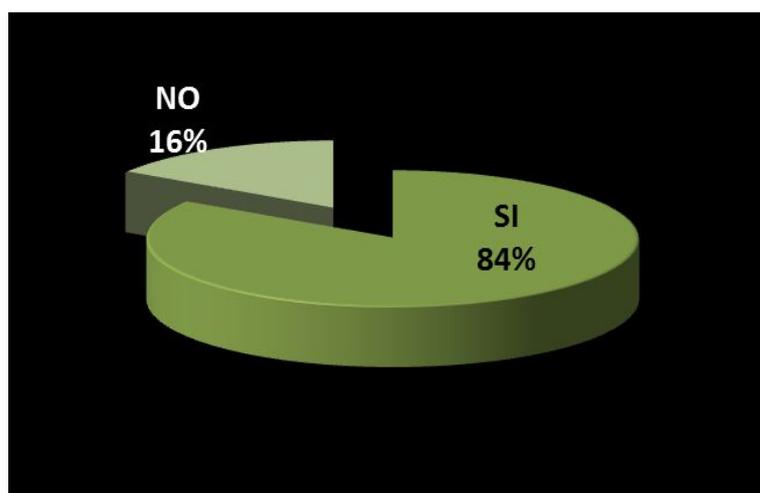
Figura 7.6: Sales

Se tiene que el ochenta y cuatro por ciento (84%) de las viviendas tienen la presencia de sales, mientras el restante no.

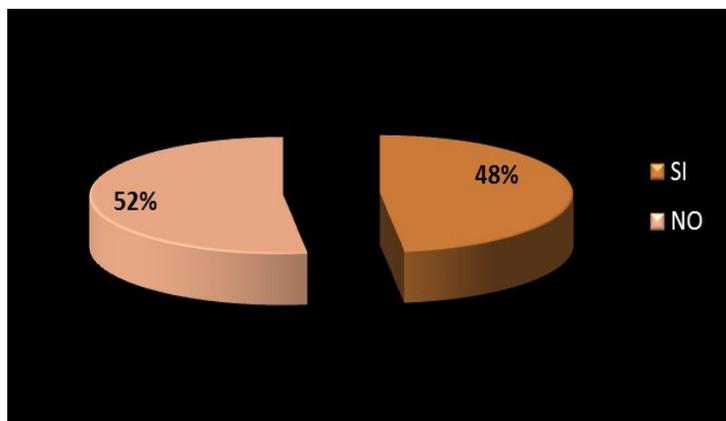
Figura 7.7: Eflorescencia

Se tiene que el cuarenta y ocho por ciento (48%) de las viviendas presentan eflorescencia en muros, mientras que el cincuenta y dos por ciento (52%) no presenta.

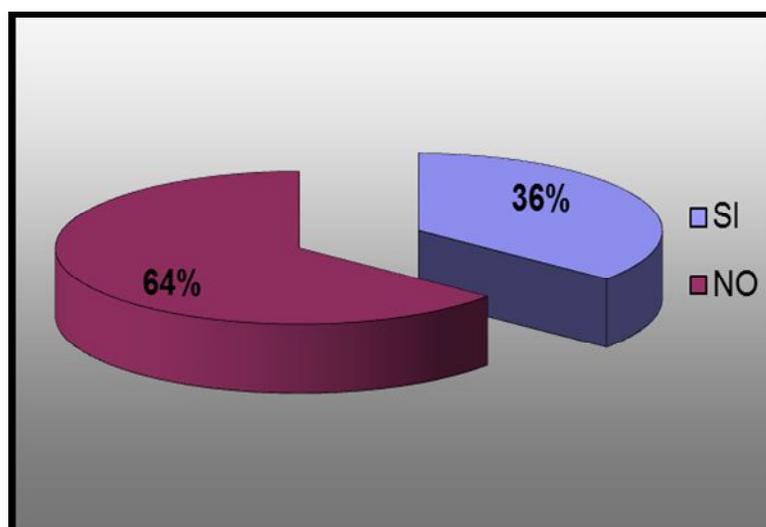
Figura 7.9: Fisuras en viviendas por sismos (%)

Se tiene que el treinta y seis por ciento (36%) de las viviendas tienen fisuras debido a eventos sísmicos, mientras el restante no.

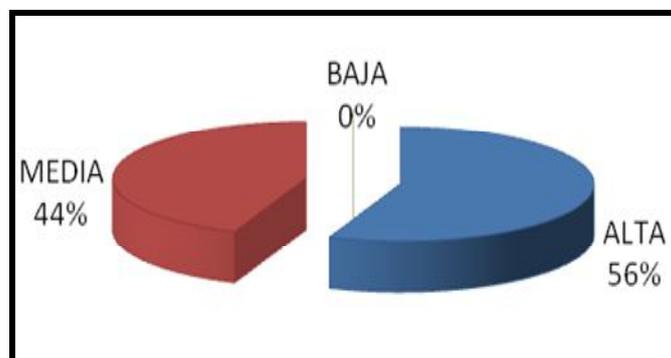
Figura 7.14: Vulnerabilidad sísmica de viviendas

Como resultado se puede observar que la vulnerabilidad de las viviendas encuestadas en el Distrito de Samegua, es alta con un cincuenta y seis por ciento 56%, media con un 44% y no resultando ninguna vivienda con vulnerabilidad baja.

- La Vulnerabilidad Sísmica encontrada en el análisis de las viviendas, fue Alta en un 56% y Media en 44%; siendo los principales factores influyentes la densidad de muros, el material empleado que es regular a deficiente y la calidad de la mano de obra durante el proceso constructivo.

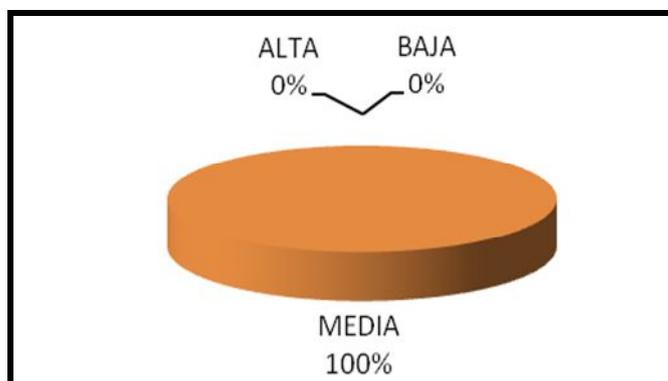
Figura 7.15: Peligro sísmico

Como resultado en la figura mostrada se puede observar que el peligro es medio con un cien por ciento (100%) de las viviendas estudiadas.

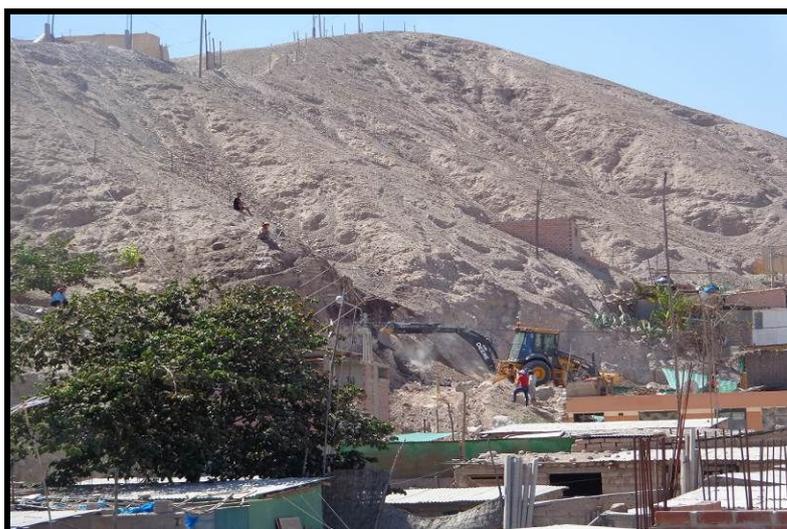
Por otra parte, en la etapa de construcción se afectará principalmente el subsuelo con la finalidad de dar forma y nivel a la plantilla o plataforma de soporte de la obra civil, lo cual traerá consigo que se origine un sellamiento del suelo por la acumulación de volúmenes de material prácticamente inerte.

FOTO 8.1: Impactos, Comité 9 Samegua, uso de suelo.
